# METAL 2001

PROCEEDINGS OF THE INTERNATIONAL CONFERENCE ON METALS CONSERVATION

SANTIAGO, CHILE 2–6 APRIL 2001

## Restauration et copies des plaques en fonte du chemin de croix de Lorgues (France, Var)

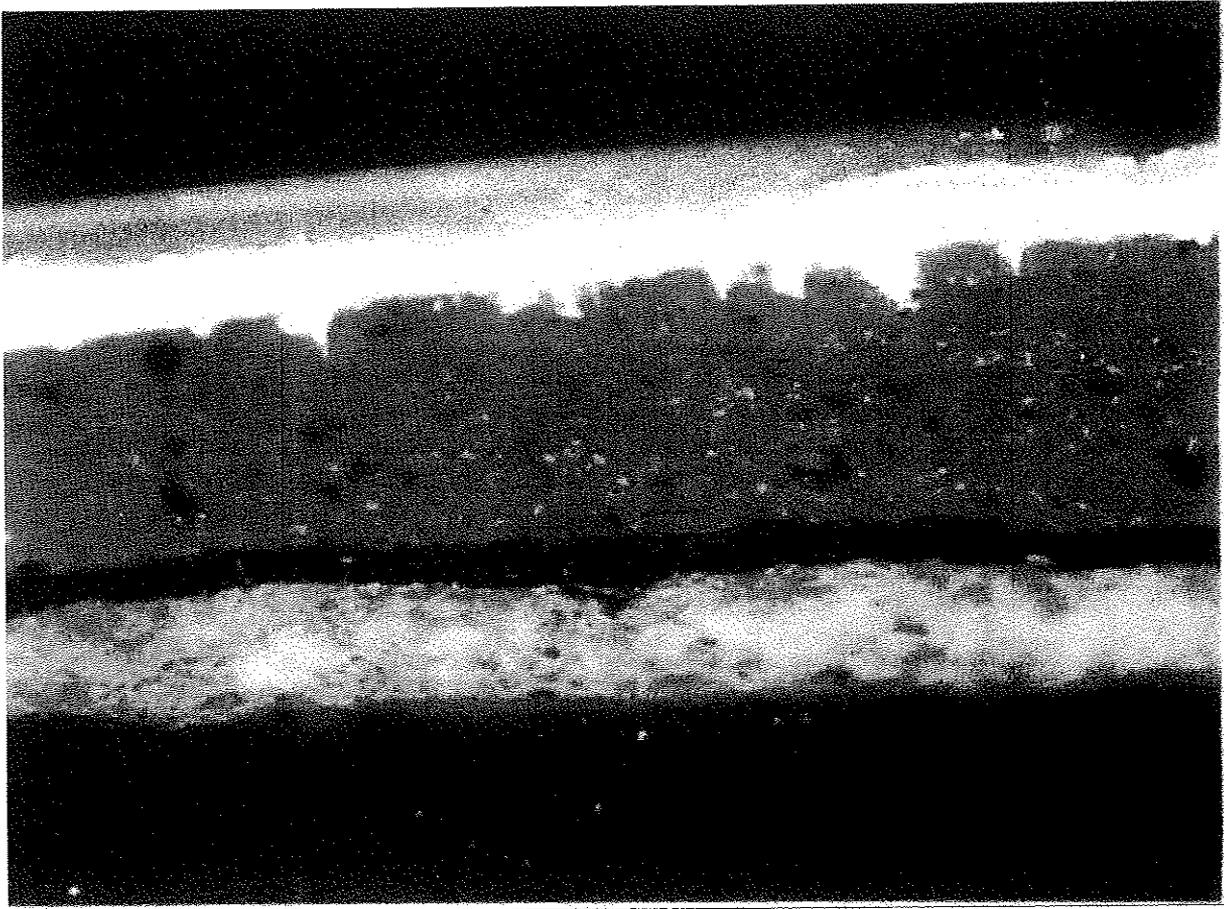
Figure 1: Coupe stratigraphique des couches de peintures recouvrant les plaques (de bas en haut : le niveau du métal, puis successivement la couche de minium, de "bronzine" puis les couches de peintures modernes). (x200)

alternance de couches au niveau des strates les plus proches du métal. Ainsi, le métal a été recouvert d'une couche d'oxyde de plomb (minium), masquée par une couche de «bronzine» comprenant divers oxydes de cuivre ou de fer. Sur ces deux couches, la stratigraphie montre clairement diverses couleurs, d'épaisseur variable, correspondant à celles qui apparaissent à la surface des plaques (Figure 1 : la stratigraphie est à étudier du bas de l'image –le métal– vers le haut –les peintures visibles. Il s'agit d'un échantillon de la plaque 14).

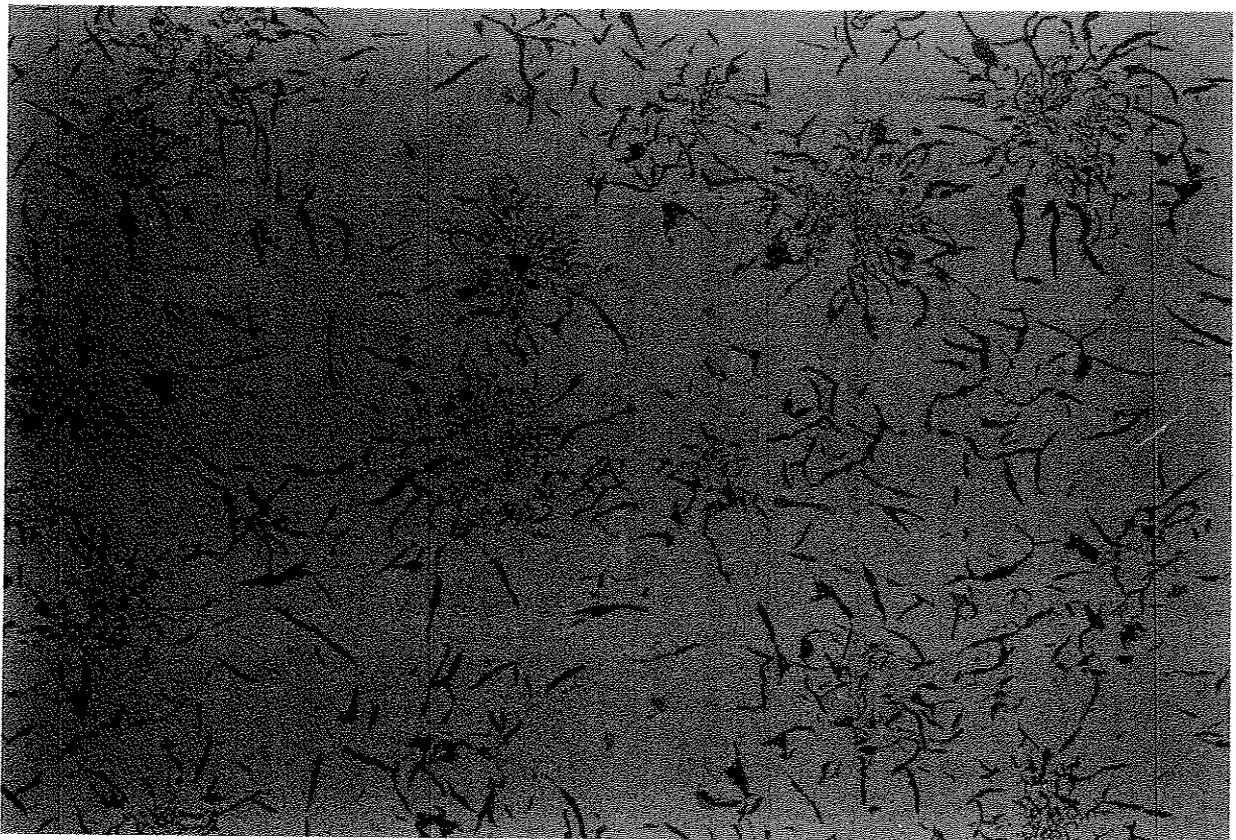
Des investigations en microscopie électronique à balayage couplées à des analyses X en dispersion d'énergie ont été menées pour caractériser la nature du substrat métallique. L'observation en électrons rétro diffusés (contraste de phases) montre le faciès caractéristique d'une fonte à graphite ou fonte grise (Figure 2). D'un point de vue textural, ces fontes sont caractérisées par des agrégats eutectiques graphitiques lamellaires formés à 1153°C lors du refroidissement (rapide). Ils sont formés d'austénite et de graphite où l'on retrouve une forte proportion du carbone total. Il conditionne en grande partie les propriétés mécaniques des fontes grises par la forme, la dimension, la répartition et l'abondance de ses lamelles. La diversité des formes du graphite a conduit à en donner une classification, selon la norme AFNOR FD A 32-100, en 5 types : A, B, C, D et E assortis d'une indication sur la dimension des lamelles grâce à un indice numérique variant de 1 (dimension > 1 mm) à 8 (dimension < 0,015 mm)- Ici, le graphite est dit en rosette de type B. La longueur moyenne des lamelles est d'environ 40µm, soit l'indice 6 de la norme. Classiquement, le type

Figure 2: Coupe métallographique de la fonte constitutive des plaques

B correspond à des fontes riches en silice (> 2.5%) et en carbone (> 3.5%) refroidies rapidement, ce qui est le cas des pièces minces, inférieures à 10 mm et coulées en sable. Ce mode de coulée, quoique toujours utilisé, est très ancien et correspondrait à l'âge des pièces.

Afin de préciser cette expertise métallurgique, il reste à déterminer s'il s'agit d'une fonte grise de type hypoeutectique ( $C < 4\%$ ) ou hypereutectique ( $C > 4\%$ )? Nos investigations montrent, entre les agrégats eutectiques, des grains réguliers séparés par un constituant lamellaire. Les grains réguliers sont des grains de fer gamma (austénite) issus de la cristallisation primaire de la fonte liquide. Ils indiquent une fonte hypoeutectique. Le constituant lamellaire, après analyse X en dispersion d'énergie, apparaît particulièrement riche en phosphore. Cette analyse et le faciès de ce constituant indiquent qu'il s'agit d'un eutectique dans le diagramme ternaire Fe-C-P métastable. Cet eutectique Fe-Fe<sub>3</sub>C-Fe<sub>3</sub>P, à bas point de fusion (953°C), apparaît dans la plupart des fontes grises ordinaires, soit sous forme d'un réseau continu autour des cellules eutectiques, ce qui est le cas ici, soit sous forme de zones isolées. Cet eutectique phosphoreux ou stéadite diminue la résistance à la traction et la résistance au choc. En revanche, sa dureté varie de 400 à 900 HV et en l'absence de cémentite libre, il constitue la partie la plus dure du métal. L'ensemble des observations permet finalement de conclure que les plaques sont

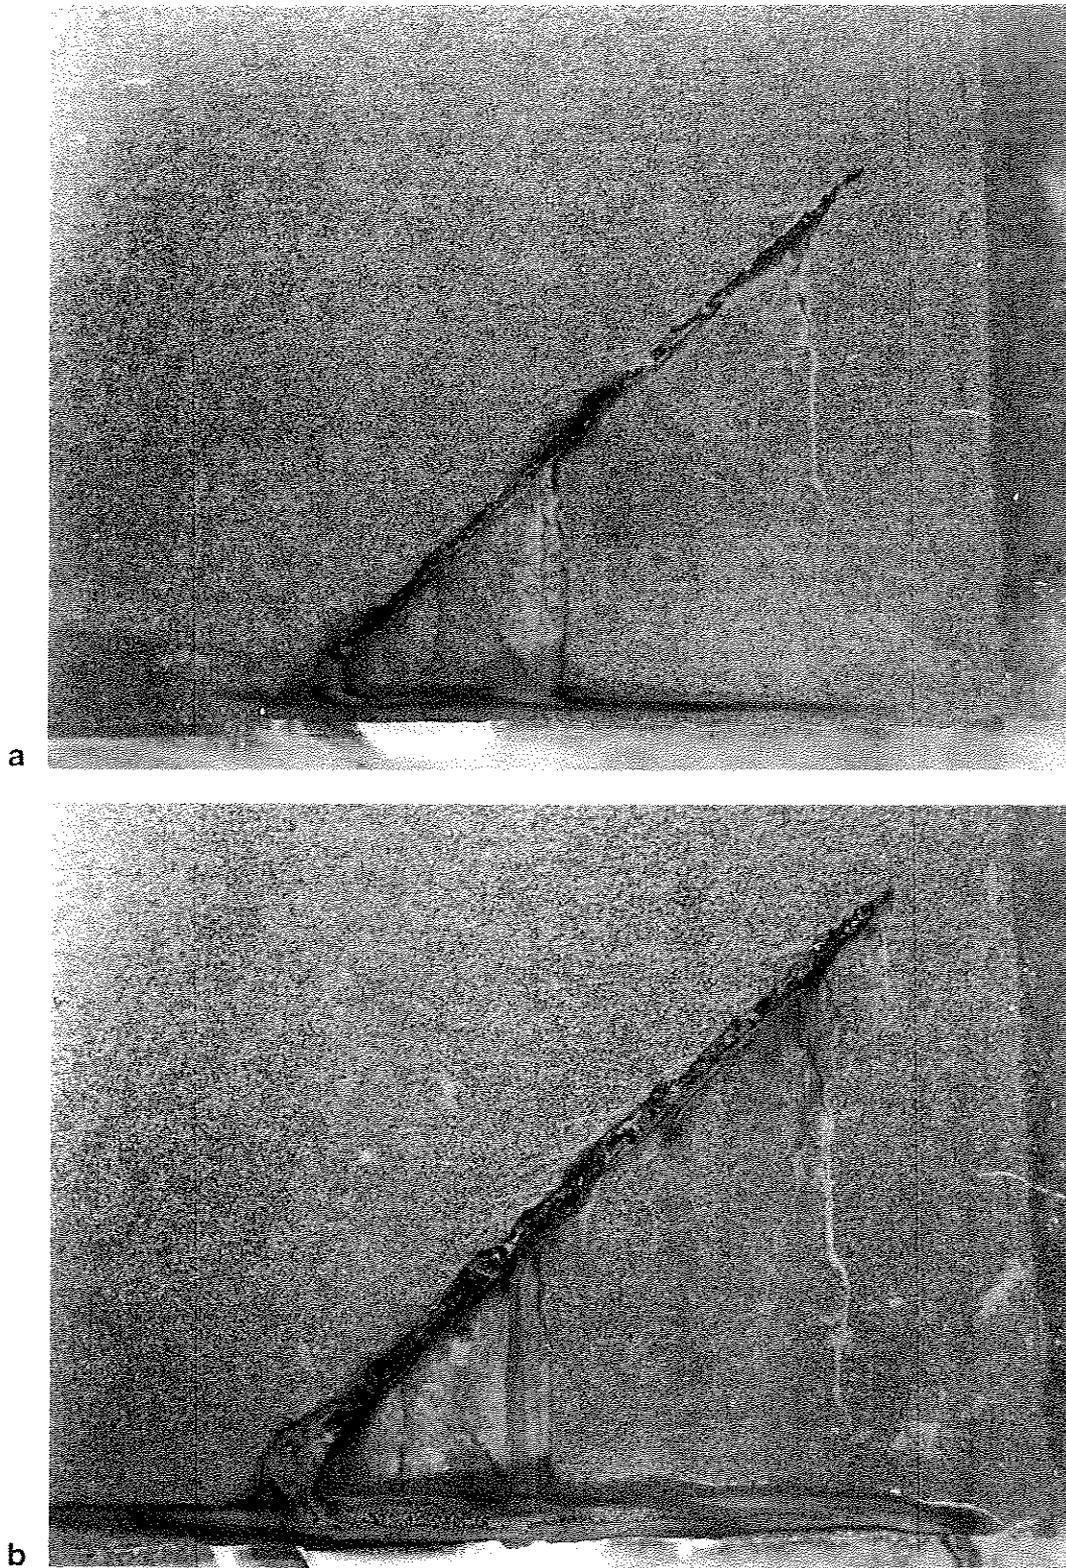
Cet essai mené à l'ISITV permet d'évaluer les propriétés anticorrosion du système de peinture protecteur et en simule une altération accidentelle. En effet, avant le lancement de l'essai, une scarification est réalisée sur les éprouvettes tests. On suit ainsi l'évolution de la propagation de la rouille de part et d'autre de ce défaut initial artificiel, à l'interface métal/peinture, en fonction de la durée d'exposition au brouillard de solution saline. Ainsi, ce sont essentiellement les propriétés anticorrosion et d'adhérence du primaire qui sont évaluées: propriétés actives s'il présente un effet inhibiteur de corrosion ou un effet sacrificiel. Les figures trois montrent la propagation de la rouille autour de la scarification après 500 (Figure 3a), 720 et 1440 heures (Figure 3b) d'exposition au BS. Le comportement du système de peinture apparaît excellent et correspond à un niveau de résistance attendue pour un revêtement soumis à un environnement marin très agressif. Ce comportement au BS est donc d'autant plus excellent que l'environnement auquel sont soumises les plaques sur site est peu corrosif. On se situe en effet à 30kms de la mer, dans un environnement de type rural sans aucune influence maritime.

Figure 3: 3a/ Propagation de la rouille autour de la scarification après 500 h au brouillard salin (ISO 9227-1991) et 3b/ Propagation de la rouille autour de la scarification après 1440 h au brouillard salin (ISO 9227-1991)
