Amélie Méthivier

Contraintes de travail et normes de sécurité : des intérêts parfois contradictoires. Exemples choisis dans la pratique d'un indépendant en conservation-restauration de sculptures

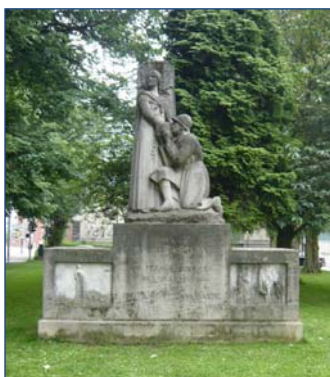
Fig. 1 - Vue générale du monument à Louise de Bettignies, Lille
© Amélie Méthivier

Le premier exemple concerne un chantier de restauration effectué en août 2008 sur un monument en pierre calcaire de 7 m de hauteur, dédié à une héroïne de la guerre 39-45, Louise de Bettignies, et situé dans la ville de Lille (fig. 1).

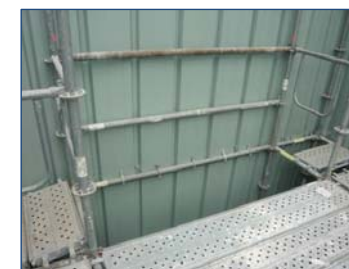
Mais le plus grave était l'absence de garde-corps sur des zones où manquaient également des planchers, augmentant considérablement le risque de chute (fig. 4 et 5).

Fig. 4 et 5 - Vues montrant des planchers manquants, sans garde-corps © Amélie Méthivier

La procédure aurait voulu que nous refusions de valider cet échafaudage et de ne pas signer le P.V. de réception, afin d'obliger la société à procéder aux modifications. Dès l'instant où le travail avait commencé, l'échafaudage était réputé comme accepté. Le respect des délais auxquels nous nous étions engagés au sein d'une procédure stricte comme un appel d'offre assorti de pénalités de retard et la gravité relative des manquements nous a conduit à utiliser cet échafaudage tel qu'il était.

Il a fallu redoubler de vigilance et se mouvoir dans un espace restreint avec l'encombrement du masque de protection intégral avec ventilation assistée ainsi que des machines. Le regard porté sur cette installation par les professionnels de la prévention et de l'évaluation des risques professionnels présents à ce colloque a quelque peu fait évoluer mon curseur d'appréciation de la gravité du risque.

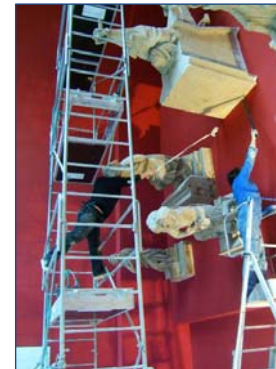
Fig. 8 - Vue du mur des gargouilles, salle 18 galerie Davioud © Nathalie Bruhière

Les difficultés d'accès de certains moulages, non vus lors de la réponse à l'appel d'offre puisqu'ils étaient en caisse, nous sont apparus au fur et à mesure et il a fallu trouver des solutions sur place (fig. 8 à 11).

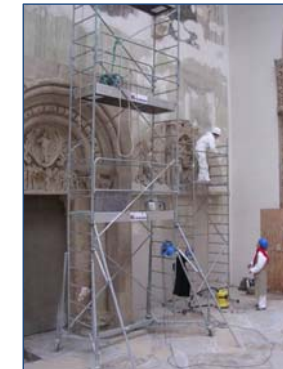
Fig. 9 - Vue des 2 échafaudages présents sur le chantier © V. Le Bris du Rest

Encore une fois, nous avons considéré cette installation comme relativement fiable bien que nous ayons su que les jambes de force avait été rehaussées de façon quelque peu artisanale. Nous n'avons jamais eu de remarque de la part du contrôleur de la sécurité qui passait une fois par semaine et nous faisait systématiquement descendre de nos échelles. Le démontage du dernier étage nous a toujours semblé un moment difficile mais nous n'avons jamais eu l'impression que nous harnacher (un harnais était présent sur le chantier) soit plus sécurisant. La chute en soi nous semblait suffisamment dangereuse pour ne pas risquer de surcroît la chute de l'échafaudage, sur l'opérateur ou sur les moulages.

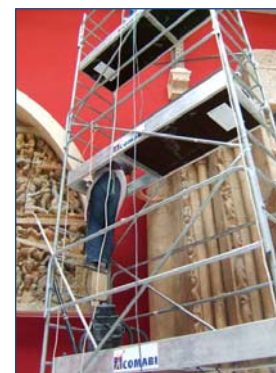
Fig. 10 et 11 - Vue du moulage du portail de Vezelay, salle 02, galerie Davioud ; détail © Hélène Dreyfus, Nathalie Bruhière

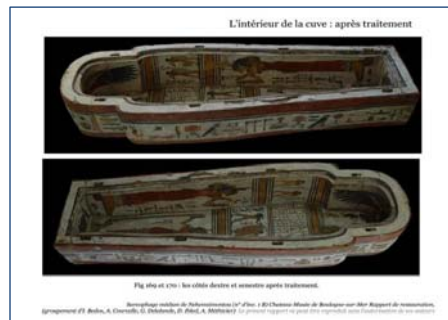
Fig. 12 - Extrait du rapport de restauration du sarcophage de Néhemsimoutou © Amélie Méthivier

Il s'agit de la restauration d'un sarcophage égyptien conservé au musée de Boulogne-sur-Mer, constitué d'une cuve et d'un couvercle et dont la cuve est peinte à l'intérieur et à l'extérieur (fig. 12). Le travail de restauration a été effectué dans l'atelier d'archéologie du C2RMF, sur le site des Petites Ecuries. La principale problématique de traitement de la cuve consistait en un nettoyage et une dé-restauration des surpeints les plus récents.

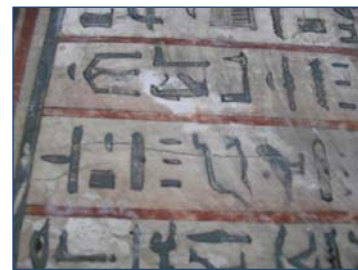
Fig. 15 - Migrations de pigments dans la préparation blanche © Amélie Méthivier

La partie la plus délicate a concerné l'intérieur de la cuve où il a fallu éliminer des bouchages récents (fig. 13 et 14) qui recouvrait la polychromie originale et des taches résultant de la migration de pigments noirs dans la couche blanche du fond suite à un essuyage intempestif (fig. 15).

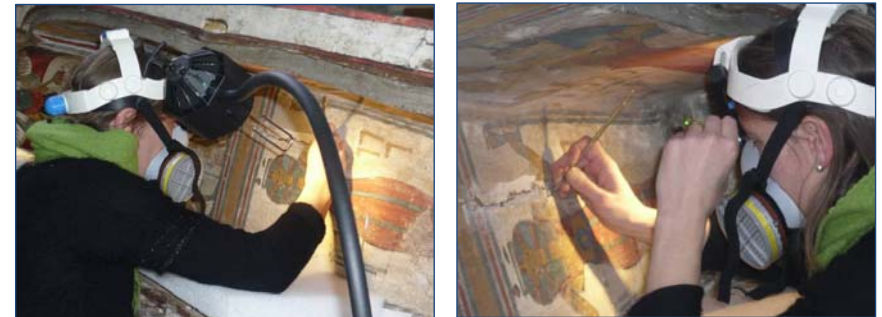
Fig. 16 et 17 - Appareillage nécessaire pour le dégagement des bouchages ; détail © Amélie Méthivier

Ce travail était extrêmement délicat en raison de la fragilité de la couche picturale, très peu liée et usée. Le dégagement des bouchages s'effectuait à l'aide de décapant de la marque SL300 en gel. L'examen de la fiche technique montre qu'il contient du chlorure de méthylène et du méthanol nécessitant le port d'un masque de protection. L'opération de dégagement vient ensuite et s'effectue sous loupe binoculaire. Le nettoyage des migrations de pigments s'effectuait également sous binoculaire. Compte tenu de la localisation des zones à traiter, la cuve avait été posée sur chant et nous travaillions à l'intérieur, donc penchées en avant, avec une dernière contrainte, celle des risques d'abrasion dus aux casques binoculaires sur l'autre chant (fig. 16 et 17).
