Jean-Bernard Mathon

La sécurité au travail au CCRP de Perpignan

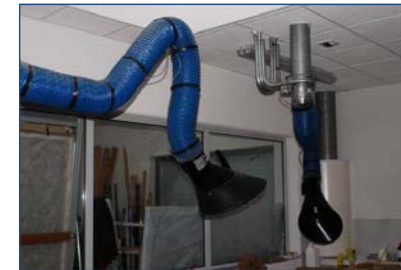
Fig. 4 - Extracteurs à vapeurs de solvants à bras articulés (atelier traitement) ; au fond, module d'arrivée d'air traité © CG66/CCRP - Marc Michalczak

Les ateliers et locaux techniques sont équipés d'extracteurs. Ceux-ci sont destinés à capter les vapeurs de solvants, à la source, pour éviter leur dissémination. L'atelier de restauration de sculptures est doté de 3 extracteurs à bras articulés (fig. 4) et 2 également dans l'atelier de restauration de peintures. Chaque extracteur a un débit de 750 m³/h. La pièce destinée au vernissage dispose d'un extracteur à flux latéral d'une puissance de 2500 m³/h afin d'aspirer efficacement les aérosols et vapeurs.

Dans un local technique situé sur le toit du bâtiment sont installés d'une part, les moteurs des systèmes d'extraction, ceci afin d'éviter les nuisances sonores dans les ateliers, d'autre part une centrale de climatisation asservie aux extracteurs. En effet, chaque local équipé d'extracteurs dispose de modules de diffusion d'air traité à 21°C et 55% d'HR reliés à la centrale, asservis aux extracteurs, qui compensent le volume d'air extrait. Ainsi, l'air est continuellement renouvelé et il n'y a pas de risque pour le personnel de se trouver dans un environnement en dépression.

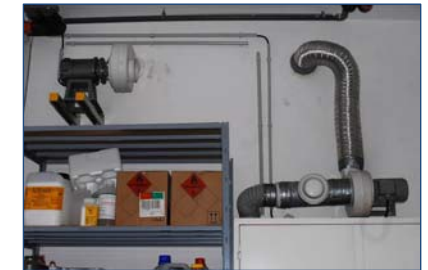
Le local de stockage de produits toxiques dispose de 2 extracteurs : un pour l'armoire à solvants et l'autre pour traiter le volume de la pièce (fig. 5).

Fig. 5 - Système d'extraction du local de stockage des produits toxiques ; à gauche, extracteur pour le local, et à droite, extracteur de l'armoire à solvants © CG66/CCRP - Marc Michalczak

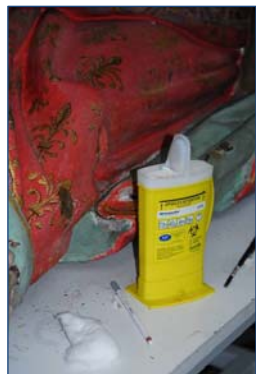
Les restaurateurs déposent les aiguilles de seringues et les cotons utilisés dans des récipients spécifiques (fig. 6). Les solvants usagés sont stockés dans des bidons adaptés, dans le local produits toxiques. Des poubelles recevant les déchets toxiques sont installées dans les divers ateliers (fig. 7). L'ensemble des déchets est ensuite centralisé par un service du Conseil général qui se charge de leur évacuation. Notons qu'actuellement l'évacuation des cotons usagés n'est pas correctement solutionnée.

Fig. 6 - Récipient individuel jetable, pour collecte de cotons usagés
© CG66/CCRP - Marc Michalczak

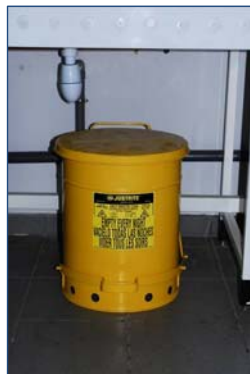
Fig. 7 - Poubelle d'atelier, de sécurité, pour collecte des cotons usagés
© CG66/CCRP - Marc Michalczak

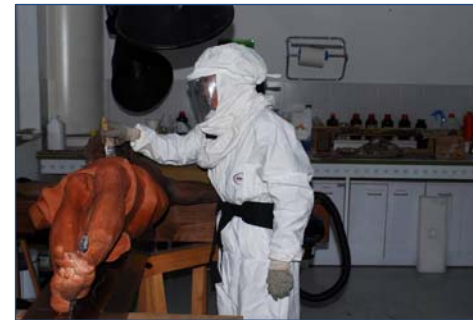
Des masques à poussière et à solvants adaptés aux différents types de contaminants sont à disposition des restaurateurs, de même que 2 masques intégraux avec ventilation assistée et motorisée (fig. 8).

Fig. 8 - Equipement de sécurité pour travaux dangereux (extracteur à solvants, masque intégral à assistance respiratoire, combinaison intégrale, gants) © CG66/CCRP - Marc Michalczak

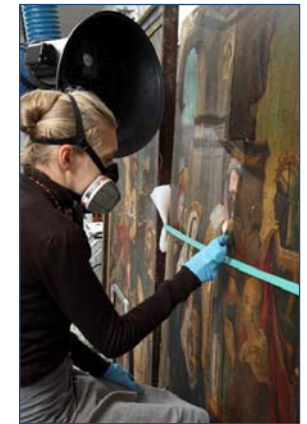
Les intervenants disposent de différents types de combinaisons de protection, des lunettes, des gants jetables, une mallette membres coupés (fig. 9).

Fig. 9 - Poste de restauration de tableaux (extracteur à solvants, masque, gants) © CG66/CCRP - Dinh Thi Tien - Image maker

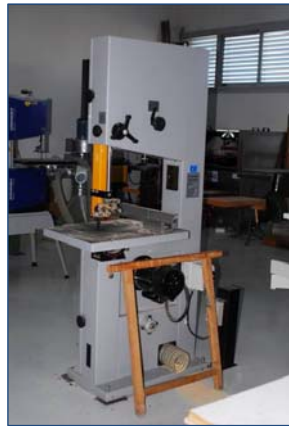
Il s'avère que bien souvent les installations et moyens de sécurité mis à disposition ne sont pas utilisés.

Fig. 11 - Dans l'atelier machines à bois, l'aspirateur à sciure et copeaux n'a pas été connecté © CG66/CCRP - Marc Michalczak

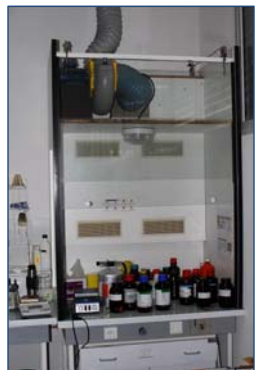
Le risque d'accident par casse ou renversement de flacons ou de récipients est important, les paillasses étant surchargées, sans rangement au-dessous, et les sorbonnes encombrées (fig. 13) ; il en est de même des tables roulantes non dotées de rangements.

Fig. 13 - Sorbonne encombrée et inutilisable © CG66/CCRP – Marc Michalczak

- réunions d'équipe, semestrielles, pour faire le point sur les problèmes de sécurité et mettre en place des solutions ;
- séquences de rangement mensuelles, en particulier dans l'atelier de restauration des sculptures ;

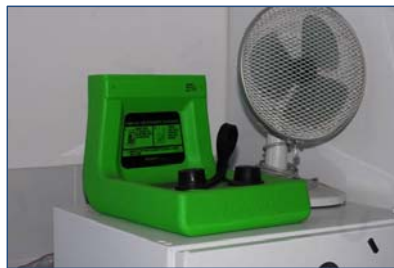
Fig. 14 - Rinç-œil dont la cartouche n'a pas été remplacée (inutilisable) © CG66/CCRP – Marc Michalczak

- prévoir un petit socle pour poser les grands bidons de produits afin de rendre le transvasement plus facile ;
- programmer une fois par mois un temps de rangement commun ;
- remplacer les cartouches des rince-yeux (fig. 14).
