Jacques Rebière, Dr Alain Michel

La sécurité du travail au Laboratoire de Conservation, Restauration et Recherches de Draguignan, du déni à la stratégie

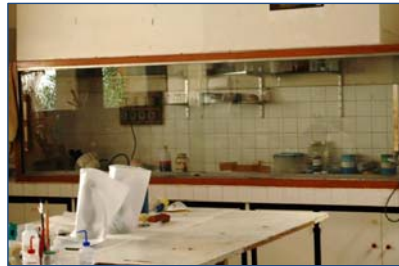
Fig. 1 – L'ancienne sorbonne s'ouvrait latéralement (noter le scotch qui tient la poignée sur le verre à gauche et au centre de la photo). L'aspiration (très bruyante) ne se réglant pas, des risques de casse de la vitre rendait cet équipement inutilisable © Jacques Rebière

Également, sans que cet investissement ait eu pour préalable un quelconque souci de « rentabilité », nous avons remplacé une hotte aspirante inefficace et dangereuse par une

véritable hotte à toxiques avec plusieurs armoires adaptées pour les solvants, les acides et les bases⁸ (fig. 1 et 2).

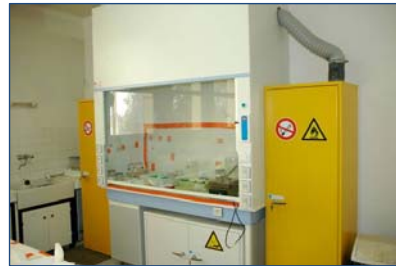
Fig. 2 – La sorbonne actuelle est équipée d'armoires à solvants. Son ouverture est verticale et elle est pourvue d'une aspiration continue (silencieuse) et variable selon l'amplitude d'ouverture de la porte © Jacques Rebière

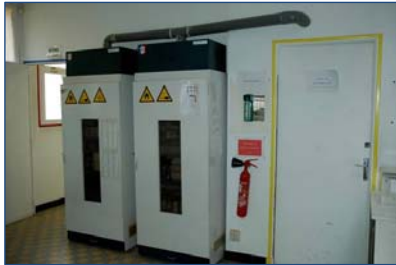
Fig. 3 – Les anciennes armoires à produits, non étanches et mal ventilées n'assuraient pas de protection en cas d'incendie © Jacques Rebière

Enfin, l'acquisition en 2010 d'une armoire à solvants supplémentaire, ventilée, coupefeu 90 minutes, a permis de réaliser un objectif vieux de plusieurs années : celui d'isoler des produits hautement inflammables et de limiter ainsi les risques de propager un incendie à l'école primaire voisine (fig. 3 et 4).

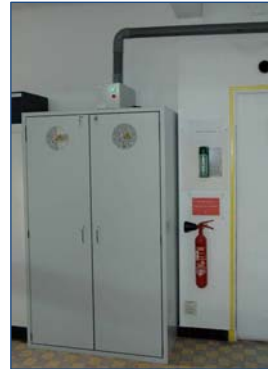
Fig. 4 – L'armoire actuelle est étanche, offre une protection coupe-feu de 90 minutes avec une aspiration continue et dépourvue de « coudes » de tuyauterie. Les anciennes armoires serviront à entreposer de petits appareils et n'ont plus de fonction liée à la chimie © Jacques Rebière
